## Troubleshooting the cause of increased vibrations of steel factory conveyors

## عیب یابی علت افزایش ارتعاشات نوار نقاله های کارخانه فولاد سازی

### ۵-عیب یابی علت افزایش ارتعاشات در نوار نقاله های کارخانه فولاد سازی

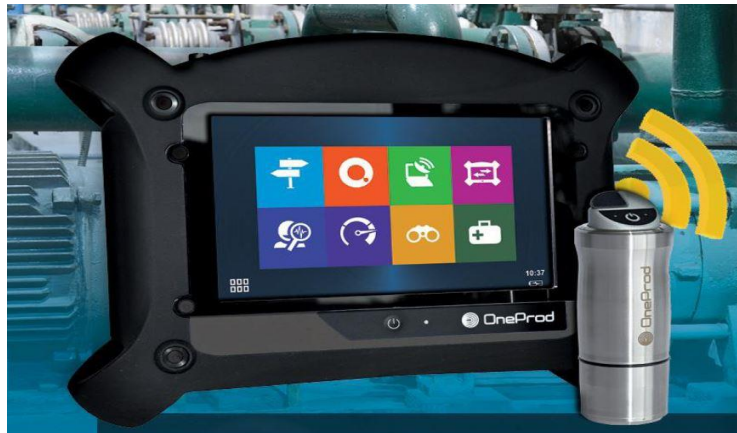
شکل (۲). دستگاه آنالیز ارتعاشات FALCON مدل Ultimate

در این قسمت به معرفی دستگاه تشخیص عیوب ارتعاشات شرکت جهان فولاد سیرجان می پردازیم. این دستگاه ابزار بسیار قدرتمند در تشخیص زود هنگام عیوب می باشد. در این تحقیق از دستگاه آنالیز ارتعاشات FALCON مدل Ultimate ساخت شرکت Oneprod استفاده شده است که از مجموعه دستگاههای با ارزش واحد بازرسی فنی شرکت جهان فولاد سیرجان می باشد تصویر آن در شکل (شماره ۲) آمده است. نرم افزار مربوط به تحلیل سیگنال ها و طیف ارتعاشی مربوط به این دستگاه با نام Nest می باشد که از طریق

این نرم افزار می توان پارامترهای نظیر overall مربوط به شتاب و سرعت، Defect factor ، SFx ، HMX ، Kurtosis ، Spectrum ، LF ، Spectrum MF ، Spectrum HF ، Time wave ، Envelop Spectrum و مواردی از این قبیل را بررسی کرد.

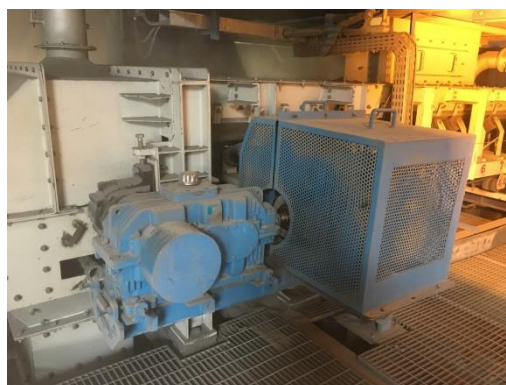
شکل (۲). (الف) باند NBC 12 ، (ب) شماتیک NBC 12

در این قسمت به بررسی علت افزایش ارتعاشات در نوار نقاله های کارخانه فولاد سازی مجتمع جهان فولاد می پردازیم. در فرآیند تولید شمش کارخانه ذوب جهت انتقال مواد اولیه ذوب برای کوره های قوس و پاتیلی از ناحیه OUT DOOR به Storage Bin های ناحیه INDOOR کارخانه از تعداد ۲۷ نوار نقاله استفاده شده است. با توجه به اهمیت این تجهیزات در روند تولید بدون توقف، پایش وضعیت CM بر روی آنها انجام می شود. با توجه به اینکه ارتعاشات بر روی این نوار نقاله ها بصورت پیوسته در زمان بهره برداری روند صعودی داشت و این امر سبب آسیب دیدگی به تجهیزات فوق میشد عیب یابی دقیق این تجهیزات در دستور کار قرار گرفت. در این مقاله از میان نوار نقاله های ذکر شده که شرایط کاملا یکسانی از نظر وضعیت ارتعاشات داشتند باند NBC 12 مورد بررسی قرار می گیرد. تجهیز مورد بررسی نوار نقاله (NBC 12) NORMAL BELT CONVEYOR که در شکل (۲-الف) نمایش داده شده می باشد که وظیفه شارژ Storage bin های مربوط به مخازن کوره قوس را دارا می باشد. شماتیک مربوط به نقاط اندازه گیری دیتای ارتعاشات در شکل (شماره ۲-ب) نمایش داده شده است. همچنین مشخصات باند NBC 12 نیز در جدول (۱) آمده است.

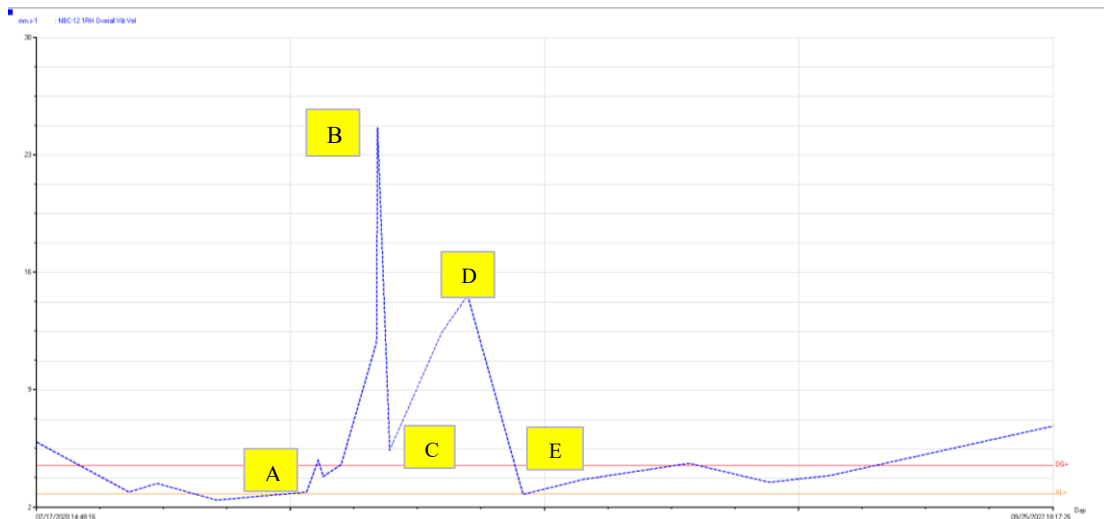
شکل (۳). ترند ارتعاشات نقطه ۲ در جهت افقی

طبق ترند ارتعاشات نقطه ۲ در جهت افقی مطابق شکل (۳) اندازه پارامتر سرعت بر روی موتور رشد داشته است بطوریکه در زمان های ابتدایی راه اندازی در نقطه A قرار داشته است. پس از گذشت مدت زمان کارکرد تجهیز میزان پارامتر سرعت از نقطه A وارد نقطه B گردید ، پس از اعلام گزارش بازرسی فنی و عیب یابی تجهیز مبنی بر نظافت صنعتی تجهیز که حاصل آن کاهش پارامتر سرعت و وارد شدن به نقطه C بود پس از مدتی کارکردن تجهیز، مجدد دیتا برداری ارتعاشات از تجهیز مذکور انجام گردید و مجدد شاهد افزایش روند صعودی و وارد شدن به نقطه D بودیم . پس از توقف تجهیز در مدت زمان مجاز بین سکوننس ها کوره بازرسی چشمی از تجهیز بعمل آمد و مشخص گردید مقدار زیادی فاین علاوه بر روی هیدروکوپلینگ و تجهیزات دوار قسمت خارجی در قسمت های داخلی بر روی شفت ها نیز وجود دارد . پس از گزارش واحد بازرسی فنی مبنی بر نظافت دقیق تجهیز اندازه پارامتر ارتعاشات کاهش یافت و وارد ناحیه E گردید.
